# PASSE À POISSONS DE VERBOIS

SUIVI VIDÉO - ÉTUDE DE FAISABILITÉ

**NOTE TECHNIQUE**

**NOVEMBRE 2012**

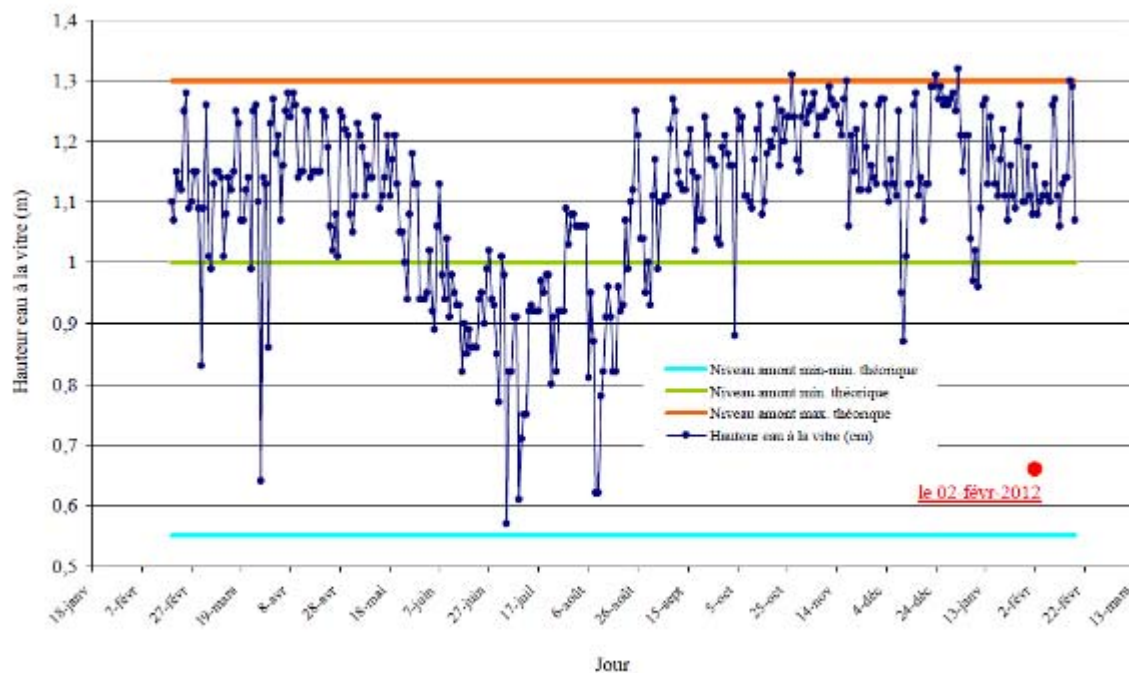
Figure 1: Hauteur d'eau estimée à la vitre de Verbois du 02/2007 au 02/2008

Ces enregistrements de février 2007 à février 2008 montrent que sur les 365 valeurs (Figure 1) :

- 1,4 % est égal ou inférieur à 65 cm de hauteur d'eau à la vitre, valeur mesurée lors du déplacement du 02/02/2012 (année sèche ?),
- 72,1 % sont inférieurs à 1.2 m, hauteur de la vitre : la totalité des passages de poissons serait donc surveillable,
- environ 28 % des valeurs sont supérieures à ces 1,2 m : jusqu'à 10 cm au-dessus de la vitre ne seraient donc pas surveillable par vidéo.

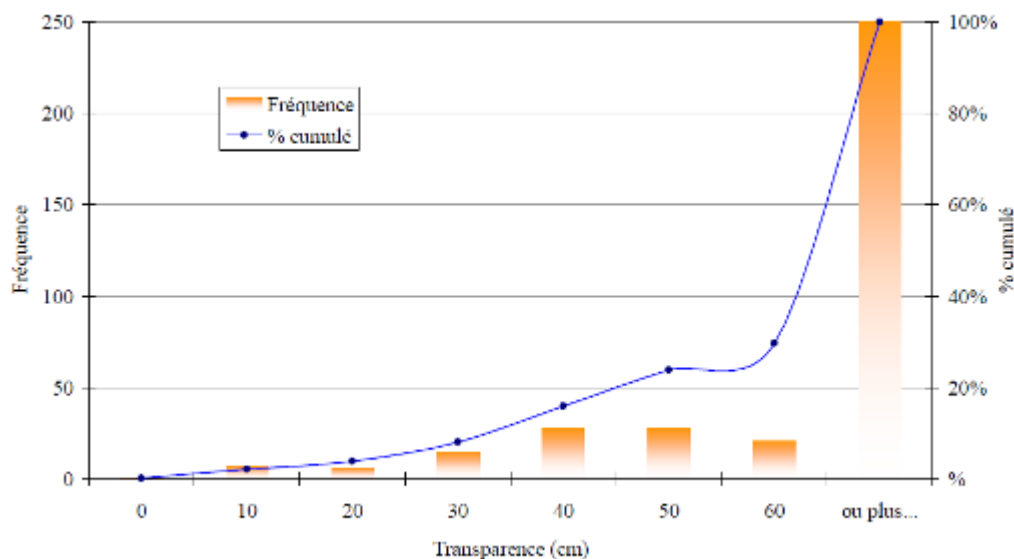
Figure 2 : Evolution de la transparence de l'eau du 20/2007 au 02/2008 à Verbois

L'analyse de ces données dans l'optique d'un vidéo-comptage montre que (Figure 2) :

Cependant, si le dispositif est équipé d'un rétroéclairage comme conseillé, la limite de détection peut tomber à la quarantaine de cm, et dans ces conditions, seuls 16 % des cas resteraient délicats. Cela ne concernerait vraisemblablement que les plus petits poissons et passant le plus loin de la vitre. Ces 16 % seraient à peine supérieurs aux 14 % observés par exemple sur la Garonne de 2003 à 2010 (rapports SCEA pour MIGADO, 2).

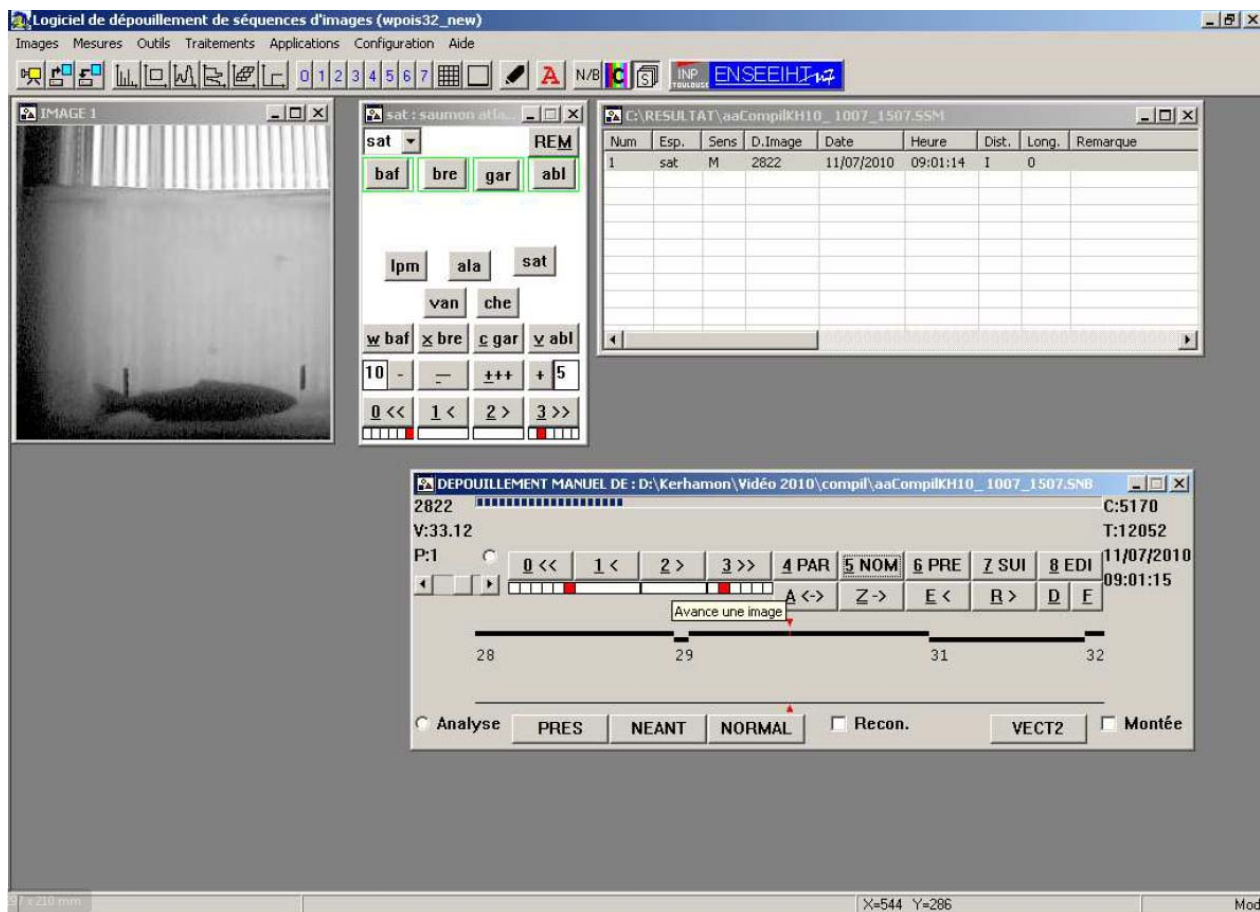
Un logiciel d'analyse d'images détecte tout objet en mouvement dans l'image contrastée par un rétro-éclairage et déclenche l'enregistrement et la sauvegarde des séquences vidéo numériques sur un support informatique (*cf. publication jointe, Cattoen et al, 1999*).

Ces séquences sont relues par la suite par un opérateur qui assure la prise d'informations (*cf. capture écran*). Les « fichiers résultats » créés sont exportables sur excel pour le traitement des données.
